## Renaturyzacja sieci hydrograficznej w Basenie Środkowym doliny Biebrzy.

Joanna Zawadzka – koordynator ds. ochrony przyrody

Osowiec-Twierdza

13 grudnia 2014

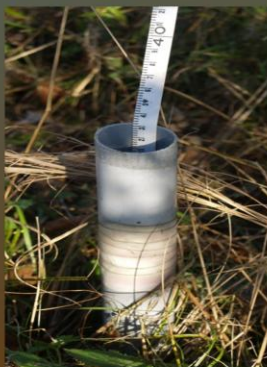
Pomiar głębokości zwierciadła wody za pomocą świstaki z taśmą mierniczą

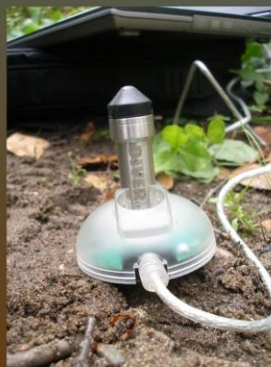
Automatyczny rejestrator zmian poziomu wody - diver

- Pozwala na ciągłą rejestrację zmian zwierciadła wód podziemnych i powierzchniowych
- Dokładność pomiaru
- Dane pozwalające na ocenę skutków podejmowanych działań ochronnych w zakresie zmian poziomu wód gruntowych
- Właściwa interpretacja wyników monitoringu przyrodniczego

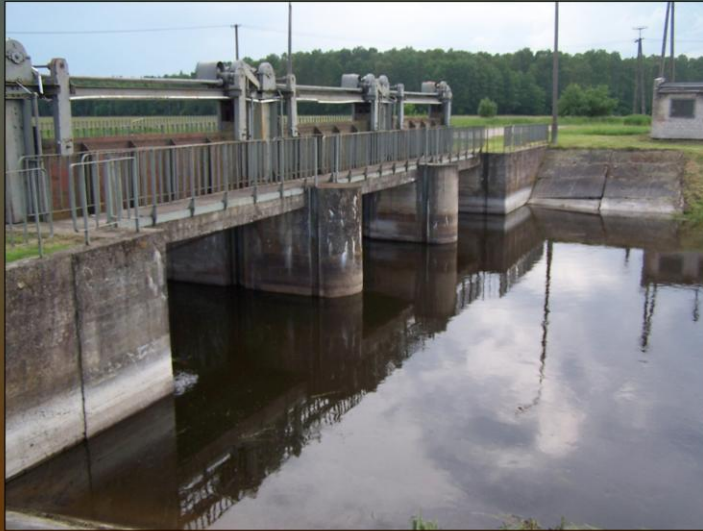
Jaz w miejscowości Modzelówka

- Przebudowę węzła wodnego Modzelówka
- Modernizacja jazu
- Udrożnienie koryta rzeki Elk
- Budowa przeprowa w postaci przepustu niskowodnego melioracyjnego wraz z brodem w rejonie uroczyska Dębiec
- Remont zastawki i wykonanie przetamowań na Kanale Kapickim
- Budowa małej infrastruktury turystycznej w rejonie Kanału Kapickiego
- Zabiegi koszenia ręcznego
- Wykupy gruntów
- Monitoring poziomu wód powierzchniowych i podziemnych
- Monitoring fizykochemiczny i hydrobiologiczny wód

- Jaz piętrząco-rozdzielczy na Kanale Woźnawiejskim, kierujący.....
- Przebudowa węzła Modzelówka umożliwiającą rozrząd wód rzeki Ełk w proporcji 80% wód do Kanału Rudzkiego, a 20 % do Martwego Ełku.
- Zmniejszenie odpływu wód i podniesienie poziomu wód gruntowych w rejonie Kanału Kapickiego pozwoli na zwiększenie uwilgotnienia brzezin kapickich.
- Poprawa uwilgotnienia torfowisk zdegradowanych

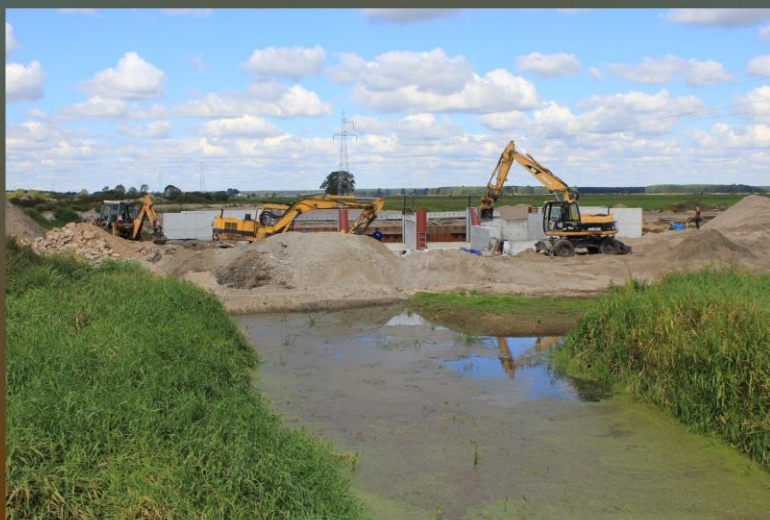
Budowa jazu na Kanale Rudzkim w miejscowości Białogrądy

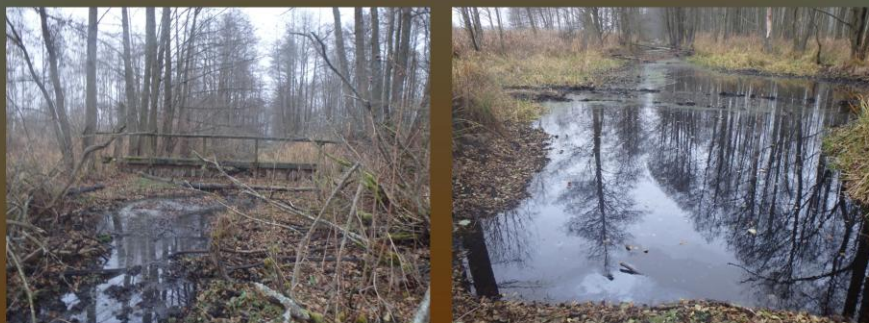
Kanał Kapicki, listopad 2014 r.
